Rekonstrukce historického kostela

Refurbishment of historic church

Bakalářská práce

Tato bakalářská práce se zabývá zjednodušeným stavebně technickým průzkumem kostela sv. Jiljí ve Švihově, analýzou jeho vybraných poruch a návrhem sanačního opatření. Řešena je problematika zvýšené vlhkosti zdiva, statických trhlin a biologického napadení zdiva a dřevěných prvků krovu. V rámci průzkumu proběhlo měření vlhkosti in-situ. Pomocí kapacitního vlhkoměru byla stanovena vlhkost zdiva a pomocí odporového vlhkoměru vlhkost dřevěných prvků v krovu. Následně proběhl odběr vzorků zdiva a dřeva k laboratorní analýze. V laboratoři proběhla gravimetrickou metodou validace hodnot vlhkosti zdiva získaných kapacitním vlhkoměrem. Dále byly v laboratoři zkoumány vzorky dřeva, u kterých bylo podezření na výskyt dřevokazných škůdců. Tato práce se taktéž zabývá příčinou vzniku jednotlivých poruch. Na závěr jsou uvedeny návrhy sanačních řešení, při jejichž návrhu byl brán zřetel na památkovou ochranu objektu.

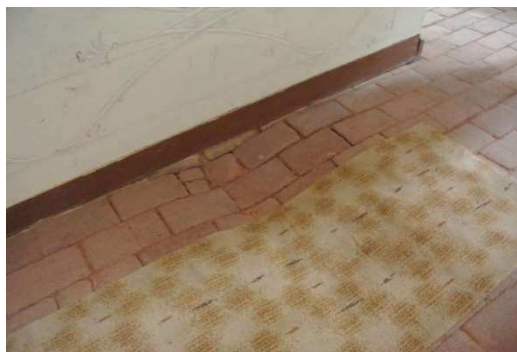
Obr. 26 Propadlá podlaha v boční lodi před oltářem

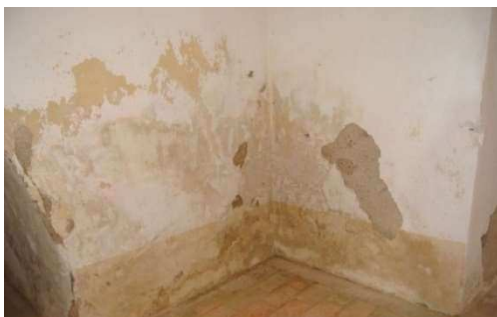
Obr. 29 Provlhlé zdivo

Největším problémem v kostele je zvýšená vlhkost zdiva a s ní související jeho degradace. Na několika místech již došlo k opadání omítky, zejména ve spodních částech u podlahy, a následně k obnažení zdiva.

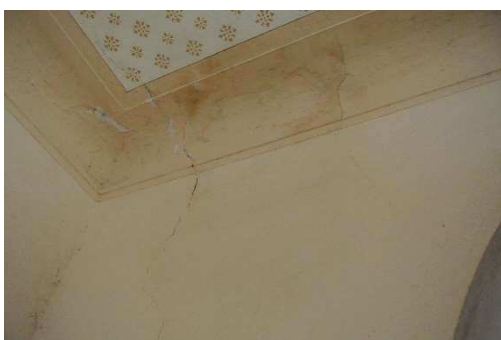
Obr. 30 Stopy po zatékání do stropní konstrukce

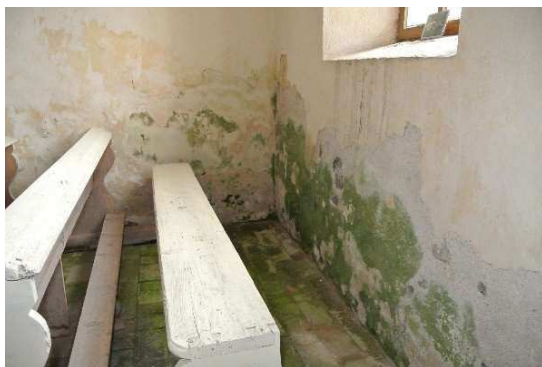
Obr. 31 Výskyt řas na zdivu

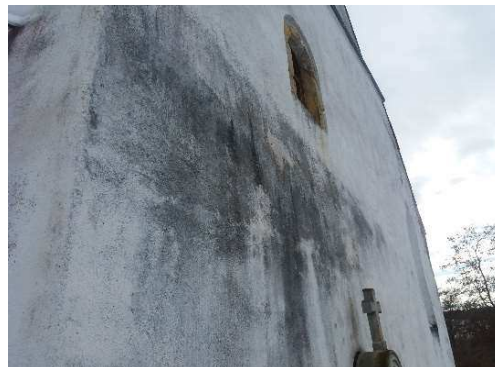
Obr. 32 Výskyt plísně na fasádě objektu

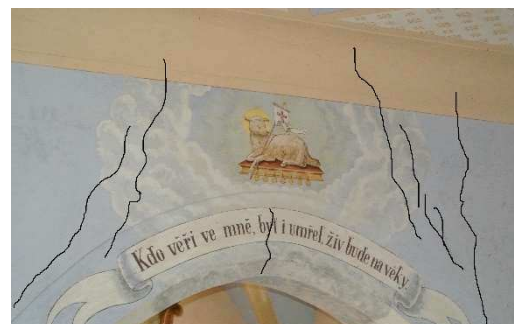
Ve stěně mezi hlavní lodí a presbytářem jsou patrné statické tahové trhliny v oblasti zaklenutí otvoru. Jedná se pravděpodobně o aktivní trhliny, avšak v rámci stavebně technického průzkumu to nebylo možné s jistotou potvrdit.

Obr. 33 Zvýrazněné trhliny v zaklenutí otvoru ve zdi mezi presbytářem a hlavní lodí

Příčinou vzniku tahových trhlin v nadpraží otvoru může být několik. Jednou z nich je změna tvaru základové spáry, tedy nerovnoměrným poklesem podpor. Tato deformace může být zapříčiněna např. nevhodným geologickým podložím nebo nedostatečnou tuhostí základových konstrukcí. O tom, že dochází k pohybům zeminy v podloží, svědčí i fakt, že na několika místech, zejména v prostoru vedlejší lodě, dochází k propadání podlahy. Další příčinou vzniku trhlin může být vodorovný posun podpor v důsledku působení vodorovné složky síly v patě žebrové křížové klenby nacházející se v prostoru presbytáře.

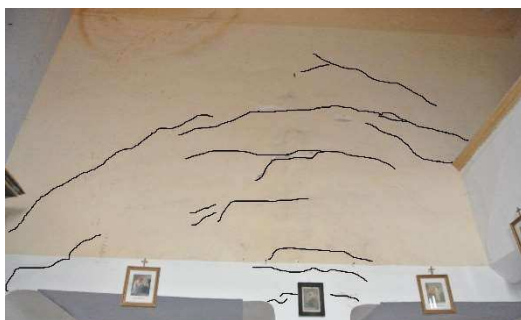
Další statické porušení se nachází ve zdi mezi hlavní a vedlejší lodí. Trhlina svým tvarem připomíná část paraboly. Je viditelná jak ze strany z hlavní, tak i vedlejší lodí. Více patrná je však ze strany hlavní loď. Zároveň je viditelně porušeno i zhlaví středového pilíře mezi otvory v této stěně. Jedná se pravděpodobně taktéž o aktivní trhliny.

Obr. 34 Trhlina mezi hlavní a vedlejší lodí (pohled z hlavní lodi). Trhliny jsou černě zvýrazněny.

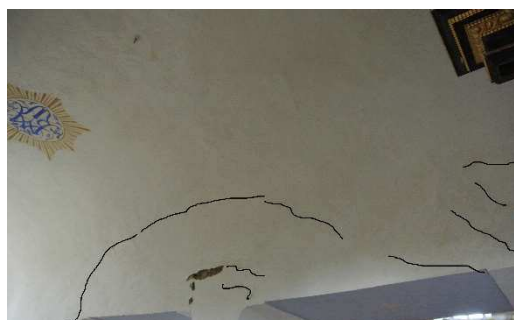
Obr. 35 Trhlina mezi hlavní a vedlejší lodí (pohled z vedlejší lodi). Patrné porušení zhlaví pilíře. Trhliny jsou černě zvýrazněny.

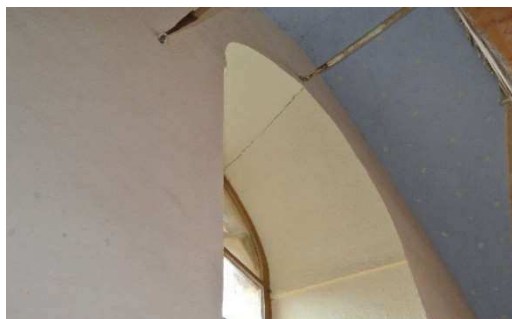
Trhliny se nacházejí také v prostoru presbytáře, ve východní stěně, v místech kotvení oltáře pomocí ocelových táhel. Jedná se o aktivní trhlinu, neboť příčina jejího vzniku (viz dále kap. 4.6.1.) stále setrvává.

Obr. 36 Trhliny v nadpraží otvoru od kotvení oltáře pomocí ocelových táhel

Trhliny ve zdivu v presbytáři vznikly v důsledku nevhodného kotvení ocelových táhel zajišťujících stabilitu oltáře.

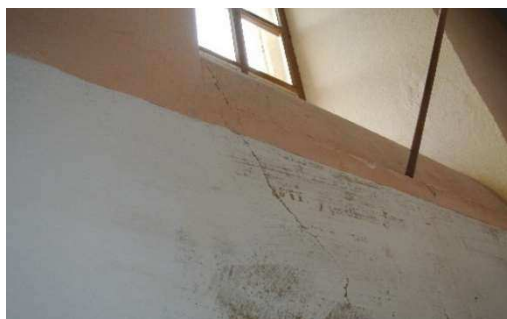
Obr. 37 Trhliny v oblasti kotvení oltáře pomocí ocelových táhel

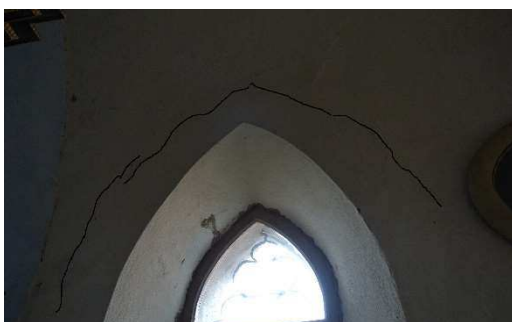
Obr. 38 Trhlina nad oknem v boční lodi. Je černě zvýrazněna.

V prostoru boční lodě na jižní stěně se nad gotickým oknem nachází smyková trhlina kopírující zaklenutí otvoru. Jedná se s největší pravděpodobností o aktivní trhlinu.

Gotické okno není v boční lodi původní, rám zde byl dodatečně osazen. Stěna je tvořena z lomového kamene, avšak v nadpraží otvoru bylo v místě opadané omítky patrné, že se kolem otvoru nachází jiný materiál – cihelné zdivo. S jeho použitím bylo vyzděno ostění a nadpraží nově vzniklého otvoru. A vzhledem k odlišným vlastnostem těchto dvou materiálů (jako je např. tepelná roztažnost), vlivem vlhkosti a dotvarování, vznikla v důsledku namáhání na jejich rozhraní smyková trhlina.

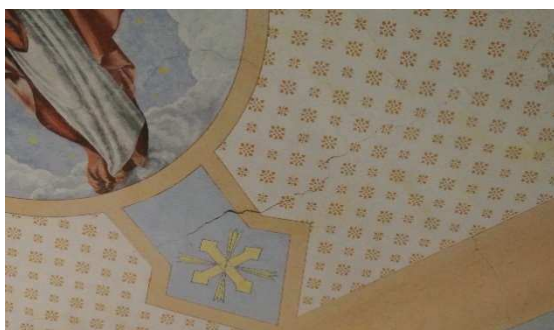
Trhliny byly patrné také ve vodorovných konstrukcích, konkrétně na podhledu trámového stropu nad hlavní lodí. Zakreslení je uvedeno na výkrese č. 11

Obr. 39 Trhliny trámového stropu nad hlavní lodí v části u presbytáře

Ke vzniku trhlin na trámovém stropě došlo pravděpodobně přetížením podbití stropu. Jak již bylo zmíněno v kap. 3.1.5., je z podkrovní patrné, že jsou vazné trámy částečně zasypané sutí, živočišnými zbytky apod. Toto vše působí zatížení na podbití, které na žádný násyp nebylo dimenzováno, proto zde dochází k projevům poruch. Dalším negativním vlivem na pevnost podbití a celistvost omítek je pronikání vody skrze střešní krytinu do stropní konstrukce a dále pak do omítky.

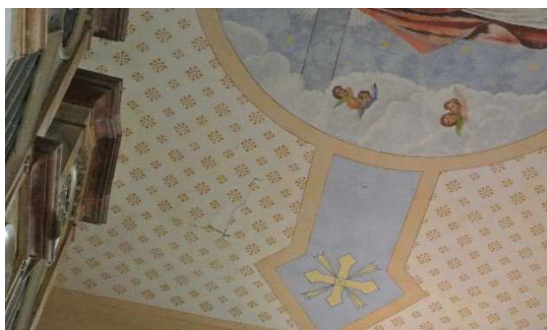
Obr. 40 Trhliny trámového stropu nad hlavní lodí v části u vedlejší lodě

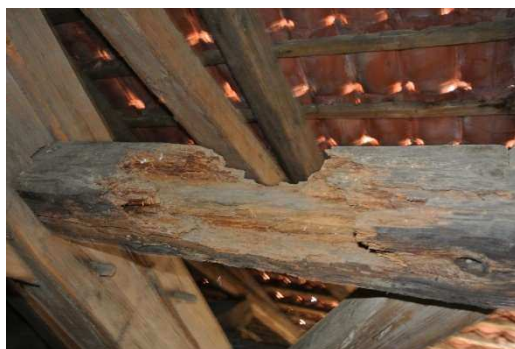
Obr. 41 Poškozená mezilehlá vaznice vlivem vlhkosti a biologických činitelů

Neboť dřevokazným houbám a hmyzu se daří ve vlhčím prostředí, je nutné v první řadě odstranit zdroj zvýšené vlhkosti v podkroví. Do krovu kostela sv. Jiljí se do prostoru krovu dostává dešťová voda skrze nevhodně provedenou střešní krytinu, která je zároveň poškozena několika prorůstajícími rostlinami. Konkrétně se jedná o část nad hlavní a vedlejší lodí. V případě rekonstrukce je nutno provést její opravu a zamezit tak zatékání dešťové vody pod střešní krytinu.

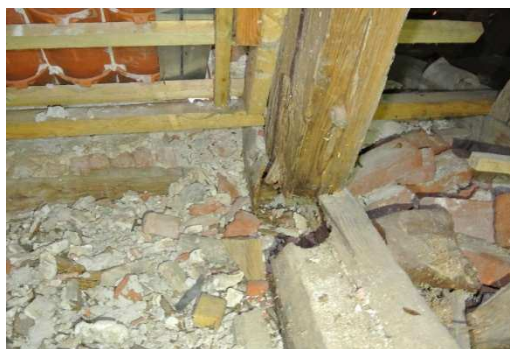
Obr. 42 Prohnilý vazný trám v místě začepování krokve

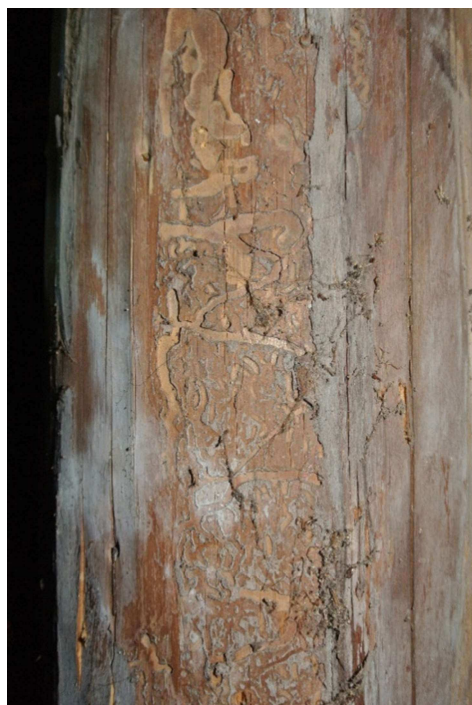
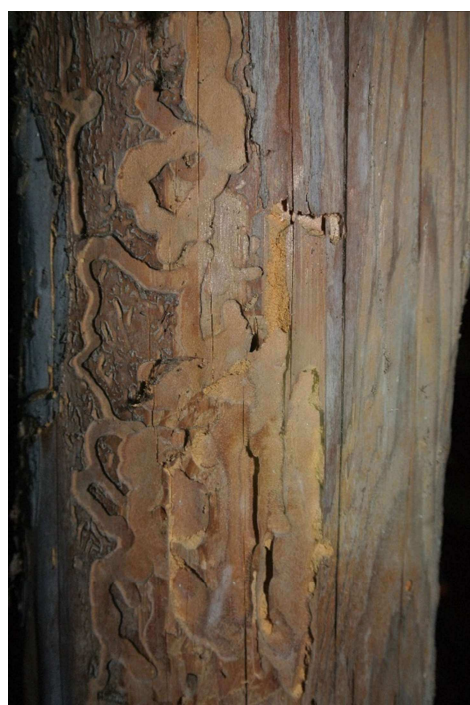
Obr. 43 a 44 Sloupek věže sanktusníku napadený tesaříkem a červotočem.

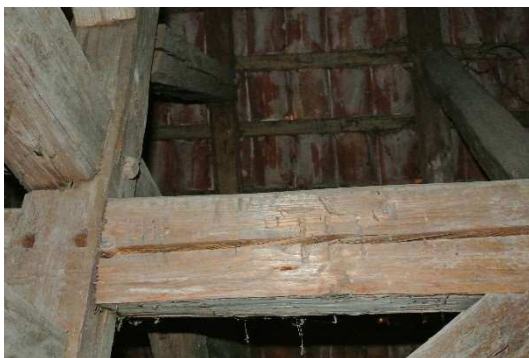
Obr. 45 Sesychací trhlina na středovém nosníku podírajícím spodní hambalek

Na několika prvcích krovu jsou patrné sesychací trhliny, avšak v rámci stavebně technického průzkumu nebyla změřena jejich hloubka ani šířka. V rámci provádění rekonstrukce krovu by bylo nutno rozsah těchto trhlin přesně určit.

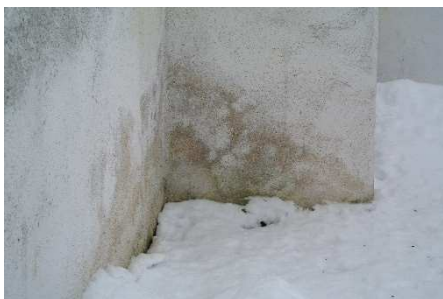
Obr. 49 Zvýšená vlhkost zdiva v soklové oblasti od tajícího sněhu.

Srážková voda má negativní vliv taktéž v soklové oblasti zdiva, kde dochází k jejímu odšťikování od terénu. V jarním období navíc dochází k tání sněhu a vzhledem k tomu, že terén v bezprostřední blízkosti zdiva není vyspádován, se veškerá voda zdržuje u zdiva.

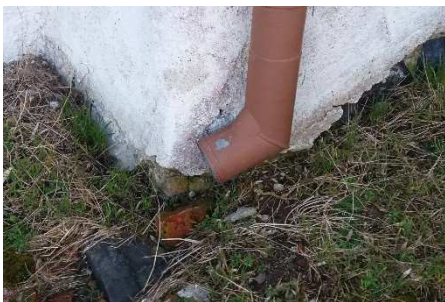
Obr. 50 Umístění dešťového svodu

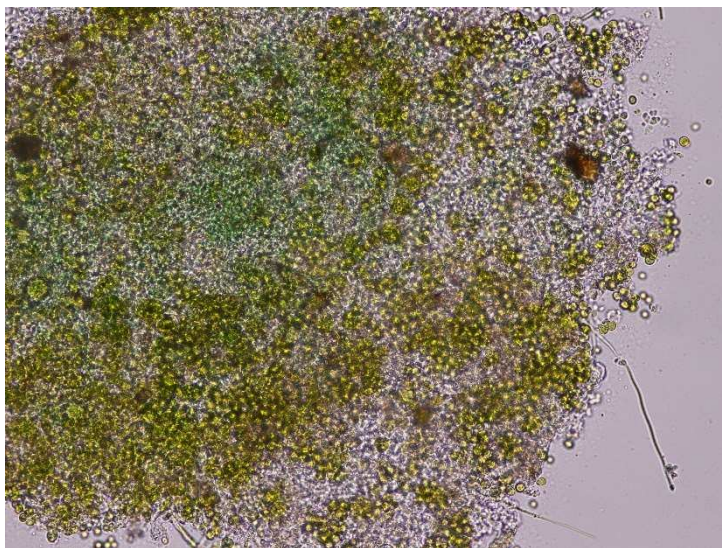
Zde se skutečně potvrdila přítomnost řas. V laboratorních podmínkách však nebylo možné určit přesný druh, o který se jedná.

Obr. 57 Vzorek omítky s řasami pod mikroskopem. Řasy tvoří zelené kuličky.

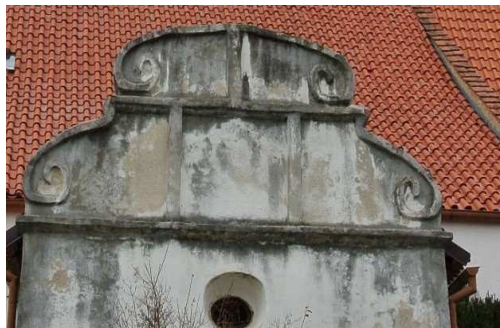
Obr. 62 Štít na sakristii napaden plísněmi

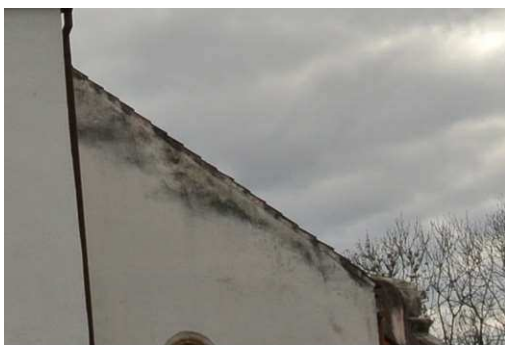
střešní krytiny a dále pak na okenních parapetech a římsách. Všechny tato místa jsou nejvíce vystavená dešťovým srážkám, tudíž je zde trvale vyšší vlhkost. Na západní straně objektu bylo patrné, že je plíseň rozrostlá i po ploše fasády (viz Obr. 32). To je způsobeno tím, že povrch fasády není zcela rovný a zhruba uprostřed výšky je fasáda značně vypouklá, tudíž je tato plocha více vystavená dešťovým srážkám a je zde vyšší vlhkost, v důsledku čehož dochází k výraznějšímu výskytu plísní.

Obr. 63 Výskyt plísně v oblasti u zastřešení

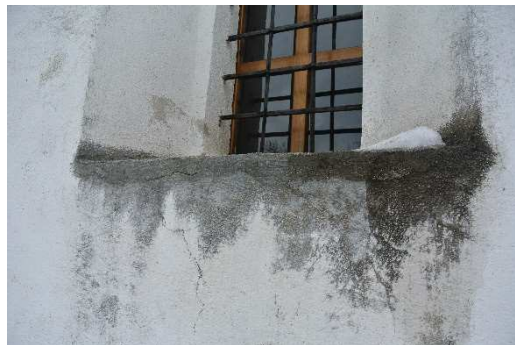
Obr. 64 Výskyt plísně na parapetu

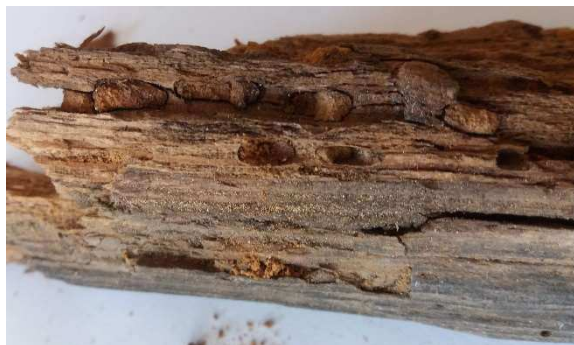
V rámci zkoumání vzorků bylo v laboratoři jednoznačně potvrzeno napadení dřeva dřevokazným hmyzem – konkrétně tesaříkem a červotočem. Zároveň byla vzhledem ke struktuře a křehkosti dřeva detekována přítomnost dřevokazné houby, avšak v laboratorních podmínkách nebylo možné určit přesný druh.

Obr. 67 Dřevo napadené tesaříkem. Vzorek odebraný z mezilehlé vaznice (vzorek V1)

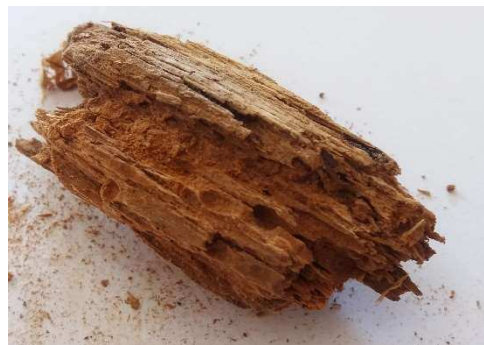
Obr. 68 Dřevo napadené tesaříkem. Vzorek odebraný ze zhlaví trámu (vzorek V2)
